内部写真ご提供のお願い

FlushMan®Recovery シリーズの選定について

適合品の選定には内部構造の写真が必要です。

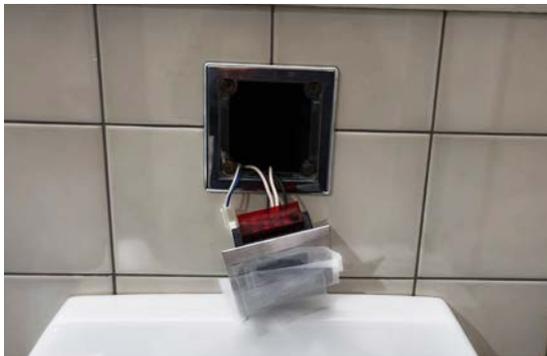
① センサーを取る

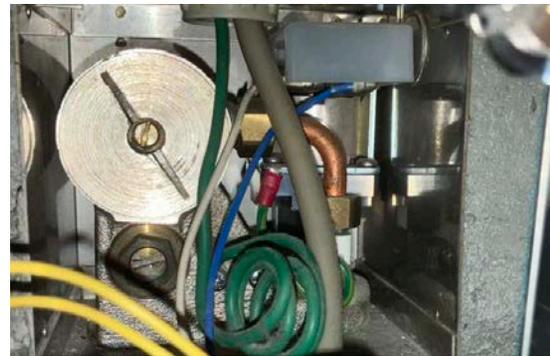
② 内部構造の写真を撮る

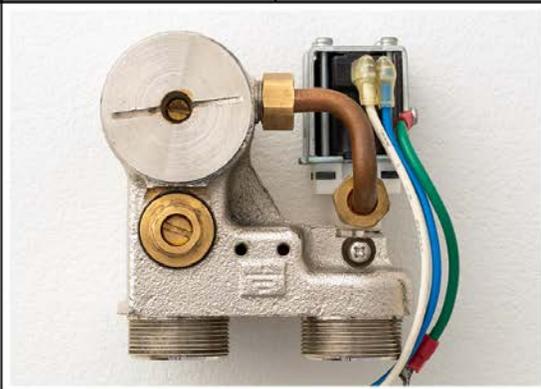
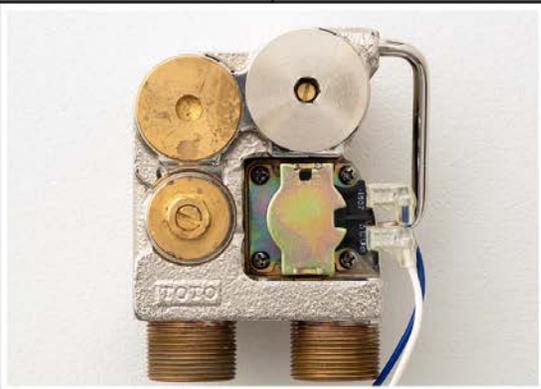
内部構造と品番

TOTO 品番	TEA95,96 (D)	TEA95L,96L (D)	TEA99,100 (D)	TEA99L,100L (D)
内部構造

対応品番	FM8TWA FM8TWD	FM8TWA2 FM8TWD2	FM8TWA3 FM8TWD3	FM8TWA4 FM8TWD4
